# 减径机, 微张力减径机, 钢管, 缺陷① 微张力减径机工艺的完善 表面处理 及消除钢管外表面缺陷的措施

杜春生

(鞍钢无缝厂)

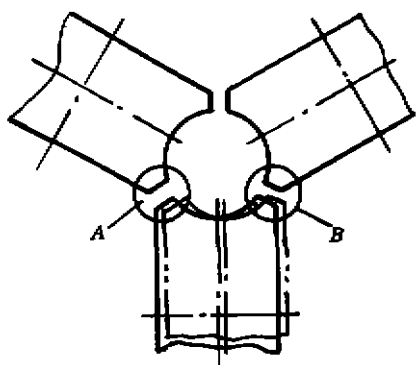
图1 轧辊轴向窜动对孔型的影响

逐个检查产生钢管青线缺陷所使用的机架,发现这些机架的轧辊都存在着轴向窜动或径向跳动的现象。尽管在同一机架中出现位移现象的轧辊个数不一,但是当钢管产生青线缺陷时,至少有一个轧辊产生了位移,见图1。图1中的A、B区是导致钢管出现直道或青线缺陷的位置。

当成品机架中的轧辊发生位移时,钢管便会产生外表面缺陷;当基本机架中的轧辊发生位移时,也会使钢管产生外表面缺陷。钢管产生直道或青线缺陷后,虽经后续机架轧辊继续轧制,但因受金属流动性的影响,缺陷并不能被消除。显然,钢管产生外表面直道和青线缺陷的主要原因是轧辊的位移。

钢管产生外表面缺陷的主要原因是机架中的轧辊产生了轴向窜动和径向跳动, 针对这个问题, 我们采取了如下措施:

(1) 定期检修机架, 装辊时必须保证三个辊缝间隙相同 ( $0.7 \sim 0.9\text{mm}$ )。根据实际情况合理选定轴承外圈隔环尺寸的精度, 使装配后的轴承外圈宽度尺寸精度在  $\pm 0.15$  范围内, 这样就可保证轴承的间隙正常;

(2) 对已磨损的轴承应及时更换, 轻微磨损的轴承可适当地调整隔环尺寸, 使轴承间隙在合适的范围内;

(3) 加强设备管理, 定期对重要部位的设备进行检查, 一旦紧固件松动, 就立即紧

固。同时应加强设备的润滑, 提高轴承等零件的使用寿命;

(4) 当轧辊与轴的配合间隙变大时, 轧辊的轴孔和轴径将产生不均匀的磨损。用刷涂的方式修复, 则既费时, 又很难保证其尺寸的精度, 而采用环氧树脂参加铁粉的方法来粘接轧辊与轧辊轴, 则简便易行, 且效果很好。

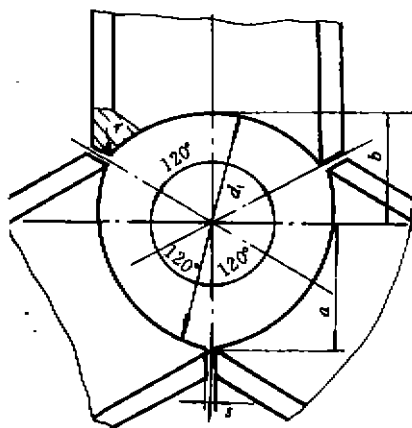
图3 BO 系列  $\Phi 89\text{mm}$  孔型图

列,即AM、BM、CM系列。由于微张力减径机 $\Phi 100$ 机组上道工序的荒管直径为 $\Phi 108\text{mm}$ ,而BM孔型系列(包括 $\Phi 73\text{mm}$ 、 $\Phi 83\text{mm}$ 、 $\Phi 89\text{mm}$ 的一套减径孔型的总称)的工艺要求入口直径不能大于 $\Phi 100\text{mm}$ ,所以, BM孔型系列已不能适应生产的要求。此外, BM系列还存在变形量分配不均、金属流动不畅及个别机架超负荷等问题,使安全环断裂、轧钢工作状态不稳定等,整套 $\Phi 100$ 机组上下工序难以很好衔接,这些因素均可造成钢管外表面出现青线缺陷。在引进德国曼内斯曼米尔厂技术时,没有有关孔型设计的详细资料,需自行开发。

为了满足  $\Phi 100$  机组工艺的要求,新开发了一套入口为  $\Phi 108.5\text{mm}$ 、分别减成  $\Phi 89\text{mm}$ 、 $\Phi 83\text{mm}$ 、 $\Phi 77\text{mm}$ 、 $\Phi 76\text{mm}$ 、 $\Phi 73\text{mm}$  的成品孔型,称为 BO 系列,取代原有的 BM

由此, 我们设计了 BO 系列  $\Phi 89\text{mm}$  孔型, 如图 3 所示, 孔型特性见表 1。
