# 微张力减径机轧后钢管 产生青线的原因分析

**摘要:**分析出某厂 14 机架单独传动钢管微张力减径机在轧制过程中出现青线的原因是该减径机的主机架中滑板制造误差过大, 机架受力倾斜造成的, 整改后青线消失。

**Abstract:** The reason that produced the black thread on the steel tube during the rolling process by the 14 stands micro - tension reducing mill has been analyzed in this article, which indicates that it is caused by over tolerance machining of the slide located in the mill housing, and the housing is forced tilted. By means of the upgrading, this phenomena has been eliminated.

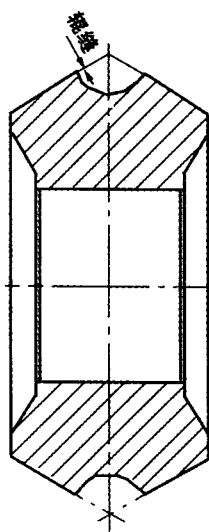
图2 辊缝间隙剖视图  
Figure. 2 The section sketch of the roll clearance

120°布置如图1所示。其轧辊结合面处的辊缝(图2)间隙以及辊缝处的倒角值是造成青线的原因之一。为了排除该因素,对该规格的孔型全部重车后进行轧制。青线现象和重车之前相比几乎没有好转。进一步观察使用过的轧辊倒角位置,没有剥落或缺口等缺陷。实际测量三个辊缝值满

足设计要求,在(0.5~0.7)mm之间。所以断定孔型不是造成青线缺陷的原因。
