# 微张力减径机轧后钢管 产生青线的原因分析

**摘要:**分析出某厂 14 机架单独传动钢管微张力减径机在轧制过程中出现青线的原因是该减径机的主机架中滑板制造误差过大, 机架受力倾斜造成的, 整改后青线消失。

**Abstract:** The reason that produced the black thread on the steel tube during the rolling process by the 14 stands micro - tension reducing mill has been analyzed in this article, which indicates that it is caused by over tolerance machining of the slide located in the mill housing, and the housing is forced tilted. By means of the upgrading, this phenomena has been eliminated.

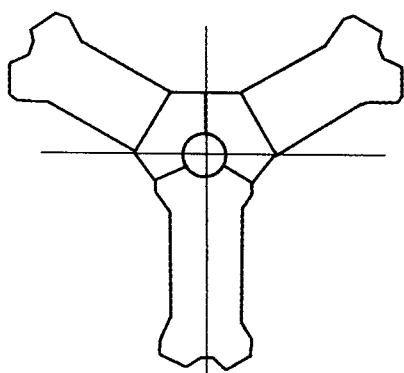
图1 三辊Y型减径机轧辊布置示意图  
Figure. 1 The arrangement schematic sketch  
of the rolls in the Y type reducing mill

120°布置如图1所示。其轧辊结合面处的辊缝(图2)间隙以及辊缝处的倒角值是造成青线的原因之一。为了排除该因素,对该规格的孔型全部重车后进行轧制。青线现象和重车之前相比几乎没有好转。进一步观察使用过的轧辊倒角位置,没有剥落或缺口等缺陷。实际测量三个辊缝值满

足设计要求,在(0.5~0.7)mm之间。所以断定孔型不是造成青线缺陷的原因。
